# Plan de Gestion Pluriannuel des Opérations de Dragage de la Métropole de Lyon

## HALTE FLUVIALE DE GIVORS Fiche d'incidence dragage d'entretien

Janvier 2016

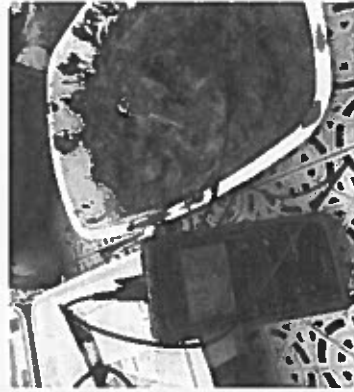
Mesures in-situ

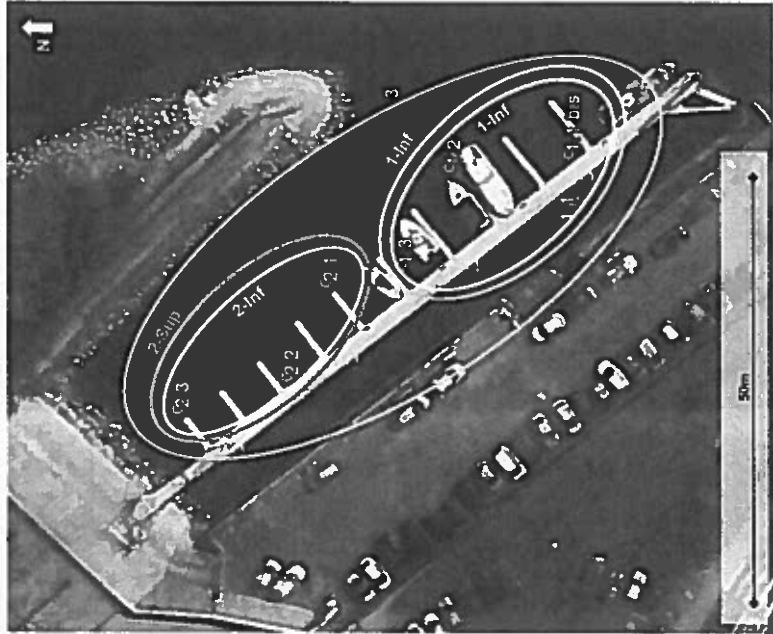
Les coordonnées GPS sont présentées sur les fiches de prélèvements, les points ont été replacés sur la photo aérienne ci-dessous.

Figure 1 : plan d'échantillonnage de sédiments

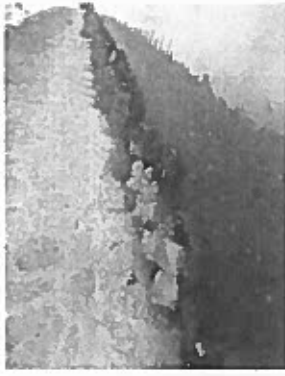
Photo 4 Palplanches le long du mur en béton à l'ouest de la halte

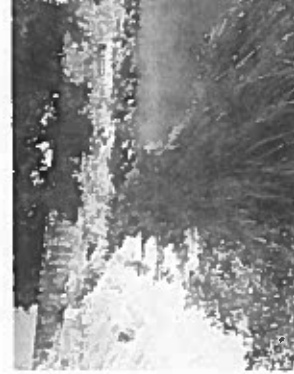
Au nord et à l'est de la halte fluviale, les berges sont constituées d'enrochements lissonnés en haut de berge et de blocs déversés en pied, à l'intérieur desquels se développe une végétation herbacée éparse (cf. Photo ci-dessus). Au nord de la darse, on distingue un cordon d'hélophytes de type *Caricacée* (cf. profil n°3).

Photo 5 Cordon d'hélophytes se développant dans les enrochements

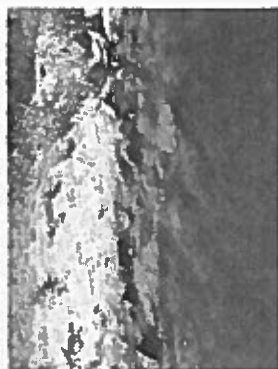
La rive droite du Rhône entre la confluence du Gier et la darse a également été prospectée. Cette berge, très homogène, est constituée d'un perré maçonné et de blocs déversés en pied avec des hauteurs d'eau variables comprises entre 0,5 et 1m. Le talus sous fluvial plonge ensuite rapidement dans le chenal. A la confluence avec le Gier, on note la présence d'un grand banc de sable-gravier présent sous 50 cm d'eau (cône de charriage). Ce type de substrat est potentiellement intéressant pour la reproduction des espèces litho-rhéophiles mais la qualité physico-chimique de l'eau du Gier limite probablement ces potentialités.

Photo 8 : Perré maçonné et blocs déversés

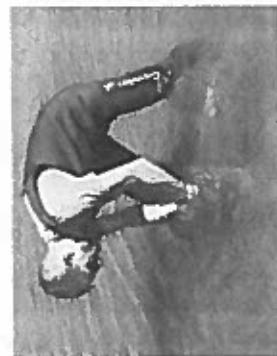
**Photo 9 : Prélèvements au surber à la confluence avec le Gier**

- Echantillonnage rivulaire (*filet Surber*): 8 prélèvements selon l'ordre d'habitabilité des substrats présents en berge (5 sur les rives de la darse et 3 sur celles du Rhône).
- Zone profonite (*draque/roubleau*): 3 prélèvements dans de la darse;

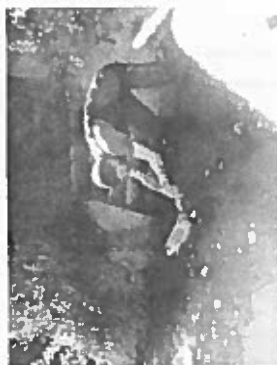
Photo 10 : Prélèvements au surber dans la darse

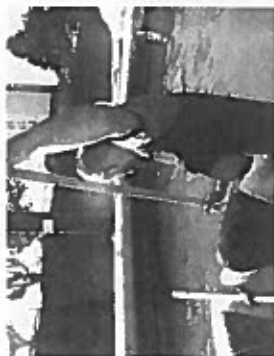
Photo 11 : Prélèvements de macrophyte à l'aide d'un réseau télescopique

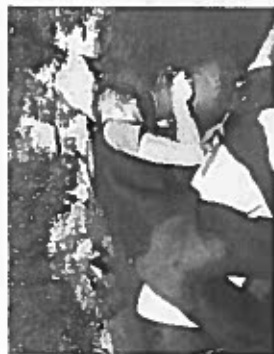
Photo 12 : Observation de la végétation aquatique à l'aide d'un aquascope (Clichés Hydrosphère)
