COMMUNIQUÉ DE PRESSE

Réouverture du pont de Fontaines-sur-Saône pour l'ensemble des usagers

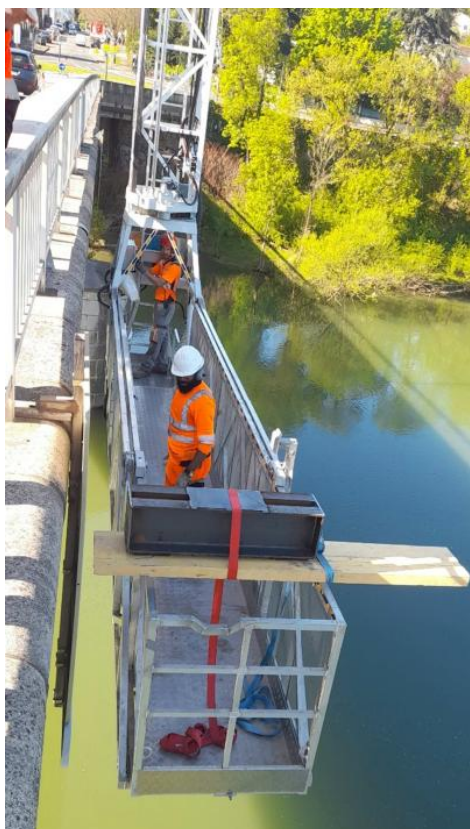
En haut à gauche : la nacelle négative avec profilé à installer sous la poutre

Dès le 10 avril, des capteurs ont été installés sur le pont afin de suivre en continu l'évolution de la fissure et le 13 avril des entreprises ont été mobilisées afin de démarrer des travaux conservatoires de consolidation de l'ouvrage. L'option retenue fonctionne comme un « serre-joint » autour de la poutre : venir positionner des profilés UPN par-dessus et par-dessous la poutre fragilisée, et les relier entre eux par des barres métalliques, puis venir les serrer afin de comprimer et réduire la fissure.

Pour réaliser cette opération les services métropolitains ont procédé à un dégarnissage de l'enrobé du pont, puis du perçage du tablier afin de faire passer les barres métalliques et d'installer les profilés UPN. Pour placer les éléments de 80 kg sous le pont, une nacelle négative a été utilisée, et la circulation fluviale a été coupée durant les temps d'opération. Une fois cette installation fixée, le serrage a été réalisé sous contrôle de l'instrumentation afin d'assurer la stabilité de l'ouvrage. Enfin, une épreuve de chargement a été réalisée pour s'assurer de la résistance et de la sécurité du pont.

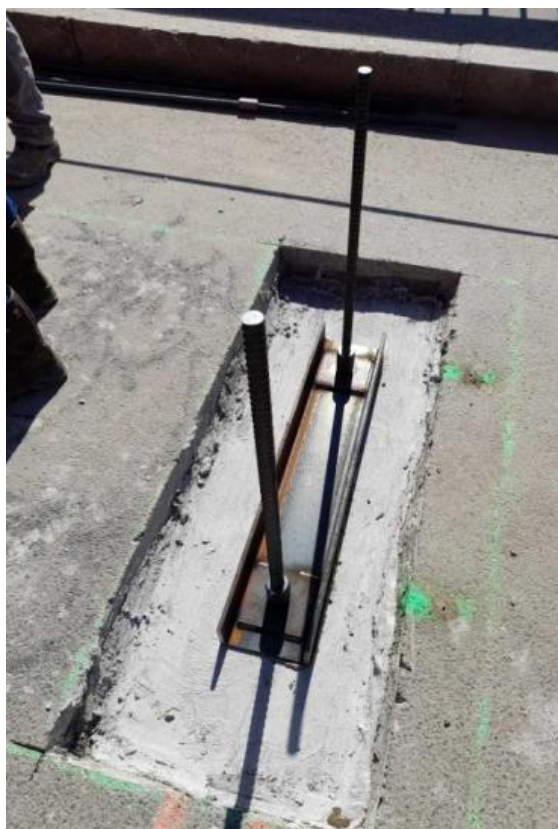
En haut à droite : les barres métalliques insérées dans le tablier du pont

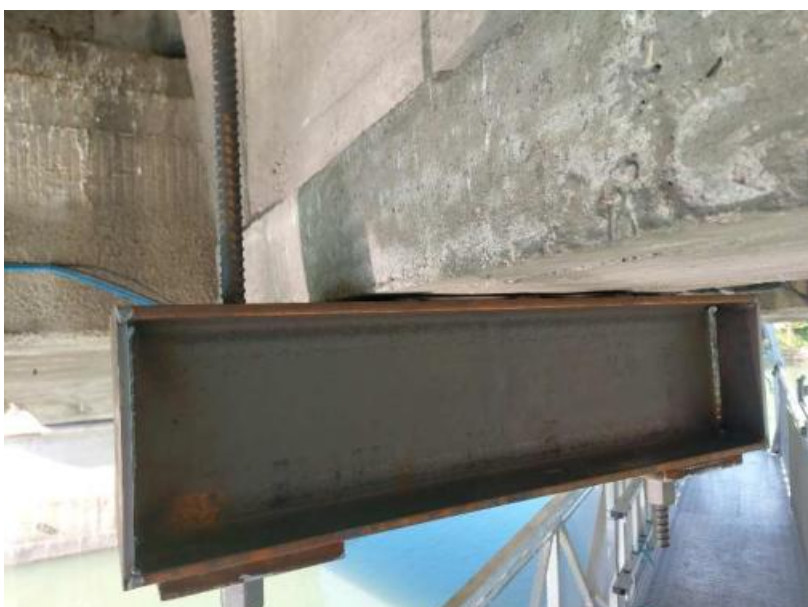
En bas : une poutre UPN utilisée comme « serre-joint » pour raffermir la structure de l'ouvrage
