## Des travaux pour une place Colbert sécurisée

**La Métropole de Lyon a lancé, ce lundi, les travaux préparatoires à la sécurisation de la place Colbert (Lyon 1<sup>er</sup>). Pour cela il était nécessaire, au préalable, de couper plusieurs arbres malades ou responsables des fissures constatées sur les murs de soutènement de la place.**

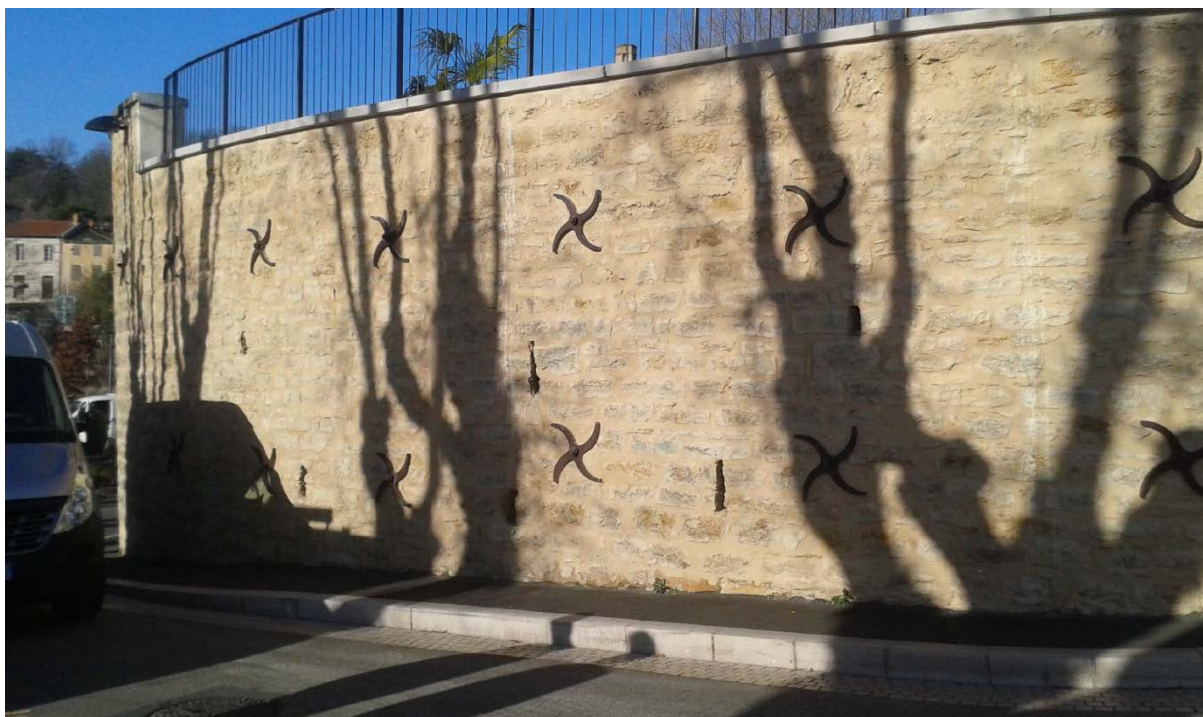
Il se traduira par la mise en place de clous associés à des croix de Saint André. Cette pose de clous sera complétée par le rejointoiement des maçonneries des murs ainsi que par la réalisation de nouvelles barbacanes pour améliorer le drainage.

Exemple de renforcement par des clous et des croix de Saint André

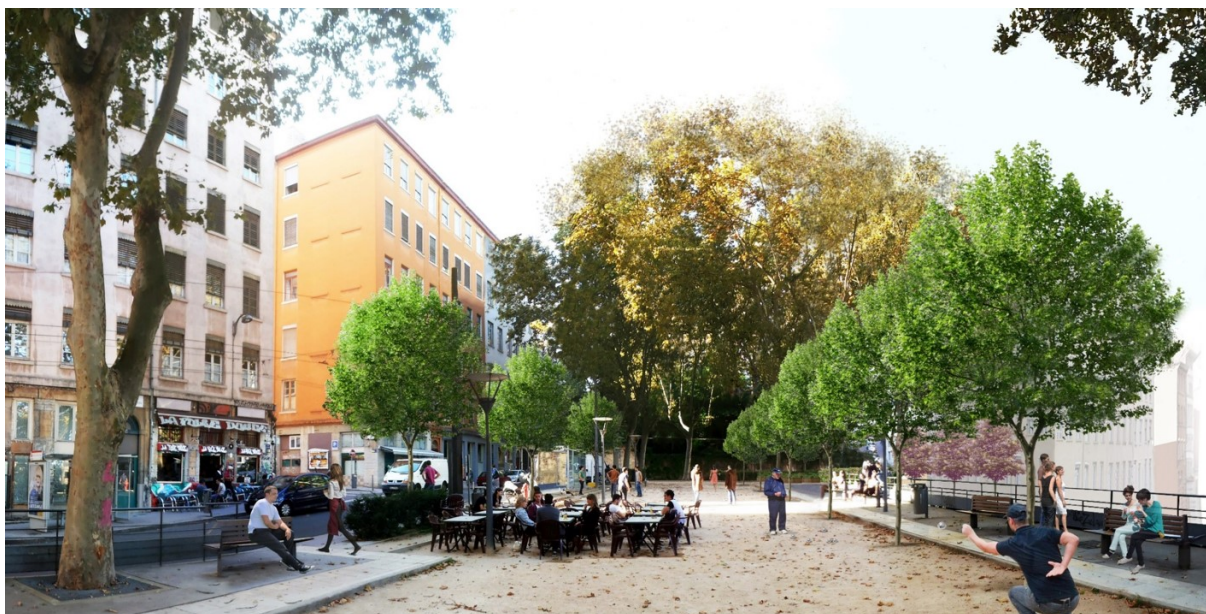
Perspective automne 2018

Elle s'appuie sur la conservation des platanes sains. A partir de ces arbres conservés, la replantation sera structurée sur deux lignes d'arbres avec une distance permettant de replanter des platanes qui auront suffisamment d'espace pour s'épanouir. On retrouvera ainsi une place lyonnaise classique avec un sol en sable stabilisé, dégagée et encadrée par de grands platanes apportant un ombrage sur la place. En tête de murs, des bandes plantées seront réaménagées avec des petits arbres à fleurs afin d'apporter une animation saisonnière à la place (floraison au printemps, coloration du feuillage en automne...). Leur implantation est étudiée pour conserver une vision dégagée sur le panorama offert sur la ville et la ligne des Alpes. Ces petits arbres présentent l'avantage d'avoir des racines fines et peu développées qui n'auront pas d'incidence sur la stabilité des murs de soutènement.
